# 黑龙江鸡西丰源矿业有限公司大通沟煤矿 “12·21”较大水害事故调查报告

2025 年 12 月 21 日 4 时 22 分，黑龙江省鸡西市滴道区黑龙江丰源矿业有限公司大通沟煤矿（以下简称大通沟煤矿）发生一起较大水害事故，造成 5 人遇难，直接经济损失 990.51 万元。

经调查认定，大通沟煤矿“12·21”较大水害事故是一起因技术管理不到位、防治水措施不落实、违规冒险作业导致的生产安全责任事故。

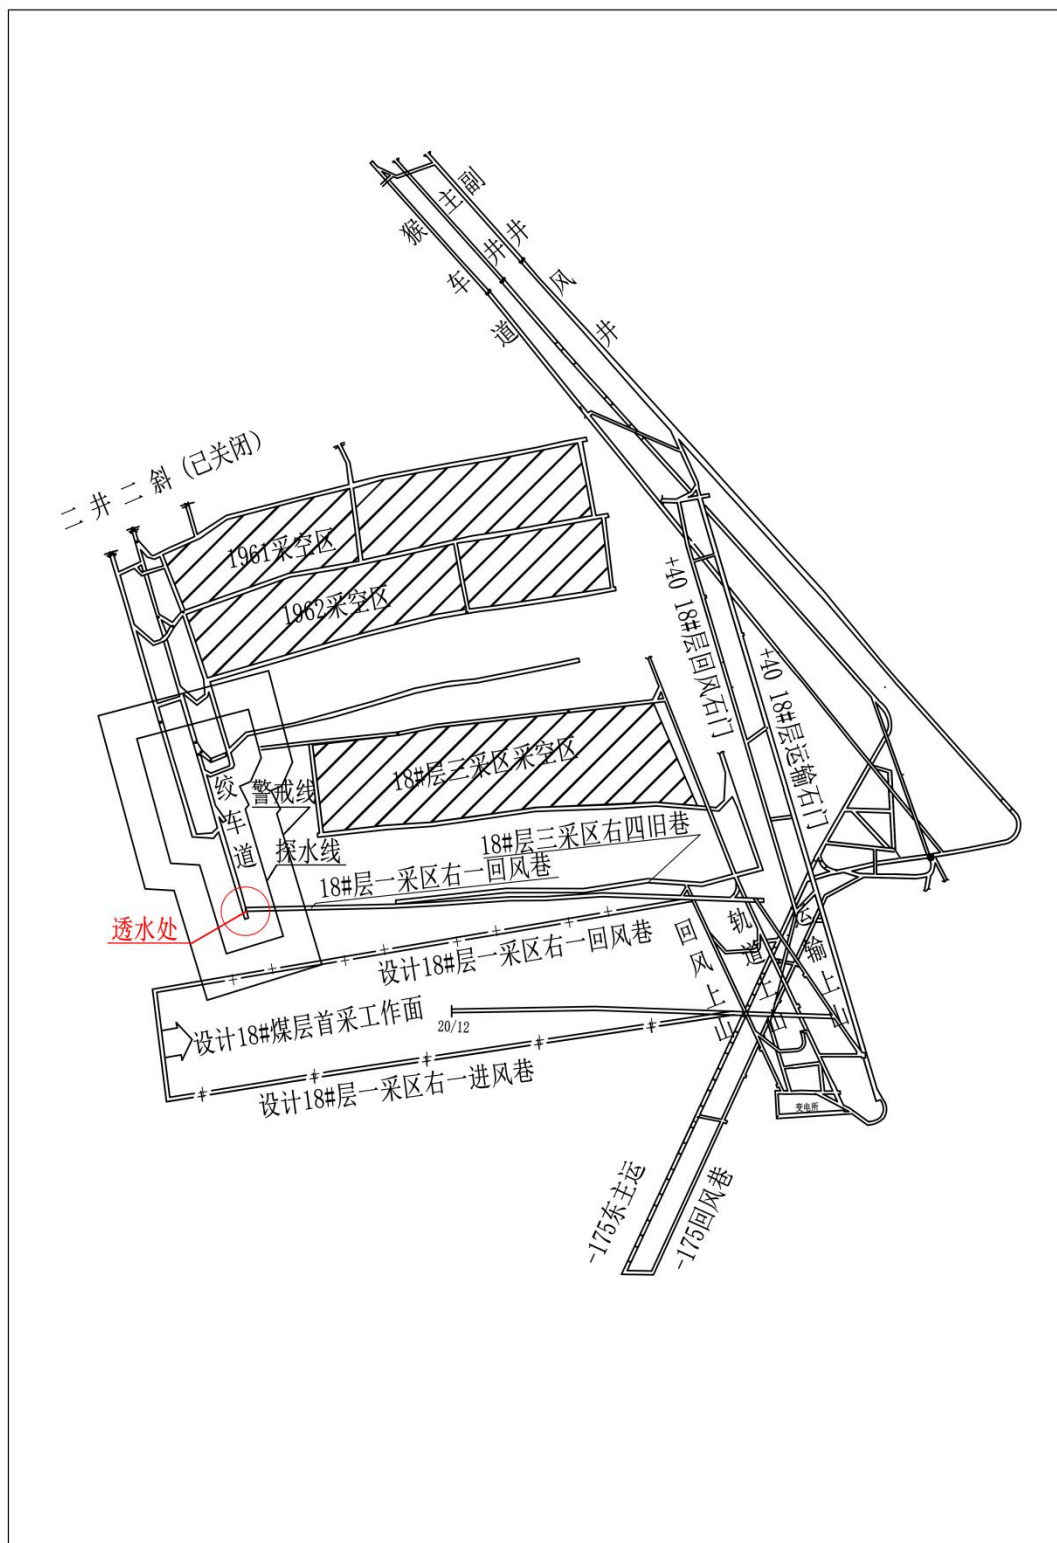
图 1 事故区域示意图

**1. 事故采区。**18<sup>#</sup>层一采区设计开采标高为+45 米~+135 米，沿 18<sup>#</sup>层顶板布置轨道上山、运输上山和回风上山，巷道坡度均为 16°；该采区北邻 18<sup>#</sup>层三采区和二井二斜、南邻 18<sup>#</sup>层二采区、西邻地面变电所保护煤柱、东邻井筒保护煤柱；上部 24<sup>#</sup>层被已关闭的原经达煤矿和丰硕煤矿回采完毕，与 18<sup>#</sup>层间距 92 米；下部 12<sup>#</sup>层已被原大通沟煤矿三采区回采完毕，与 18<sup>#</sup>层间距 106 米。事故区域见图 1。

**2. 事故工作面。**18<sup>#</sup>层右一回风巷掘进工作面设计长度 550 米，方位 N261°，巷道净宽 4.0 米，净高 2.7 米，净断面 10.8 平方米；采用“锚杆+W 型钢带+金属网+锚索”联合支护；采用综掘工艺，综掘机破岩装载、带式输送机运输、调度绞车配合 1 吨矿车辅助运输。施工前，矿长李某文、总工程师娄某、生产副矿长毛某杰和地测（技术）副总工程师李某共同研究决定，巷道向北调角 11°，于 2025 年 9 月 8 日开始施工，先后 3 次与 18<sup>#</sup>层三采区右四旧巷刮透，并 3 次调整巷道施工方位躲避旧巷；巷道实际施工方位 N269°~N272°，坡度+2°~+3°。至事故发生时，巷道已施工 433 米，工作面迎头位置较原设计向北偏移近 70 米，标高抬高 33 米，位于二井二斜绞车道上方。

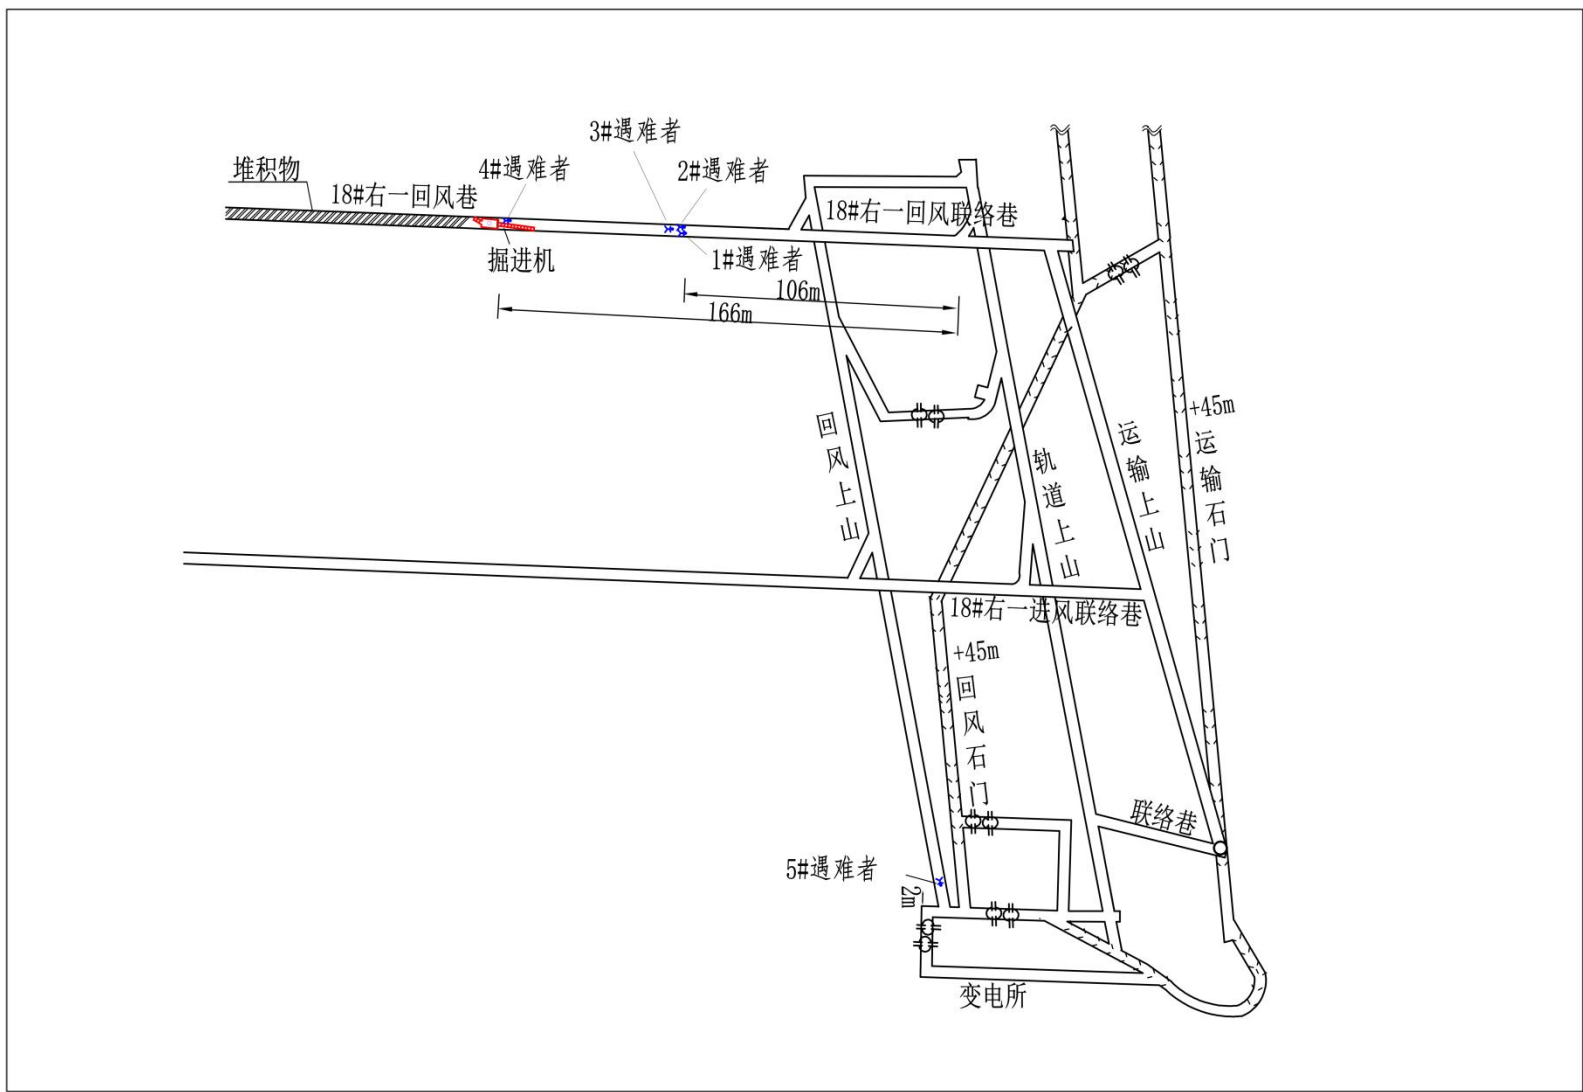
图 2 事故遇难人员位置示意图

某学进入工作面看见张某远等 5 人正在打设支护；支护完毕后，赵某学回到皮带头处；3 时 35 分，工作面开始进行第 2 循环掘进作业；4 时 30 分左右，赵某学发现皮带断电停车后，去外部车场风机处送电，但无法恢复供电，随后遇到从工作面出来的于某东，2 人再次尝试送电未果；这时听到巷道管路剧烈震动的响声和“呼呼”的风声，赵某学去工作面方向查看情况，大约向里走了 10 米，看见巷道内有约半米深的水向外涌出，猜测工作面可能透水了，立即返回外部车场，呼喊于某东和在风机开关处休息的安检员吴某国 2 人撤离；于某东立即沿轨道上山向下撤离，赵某学和吴某国 2 人撤到绞车房躲水。赵某学、吴某国、于某东和赵某龙、刘某龙 5 人成功脱险，工作面里部的张某远、窦某、王某甲、邱某畏、王某乙 5 人被困。事故遇难人员位置见图 2。

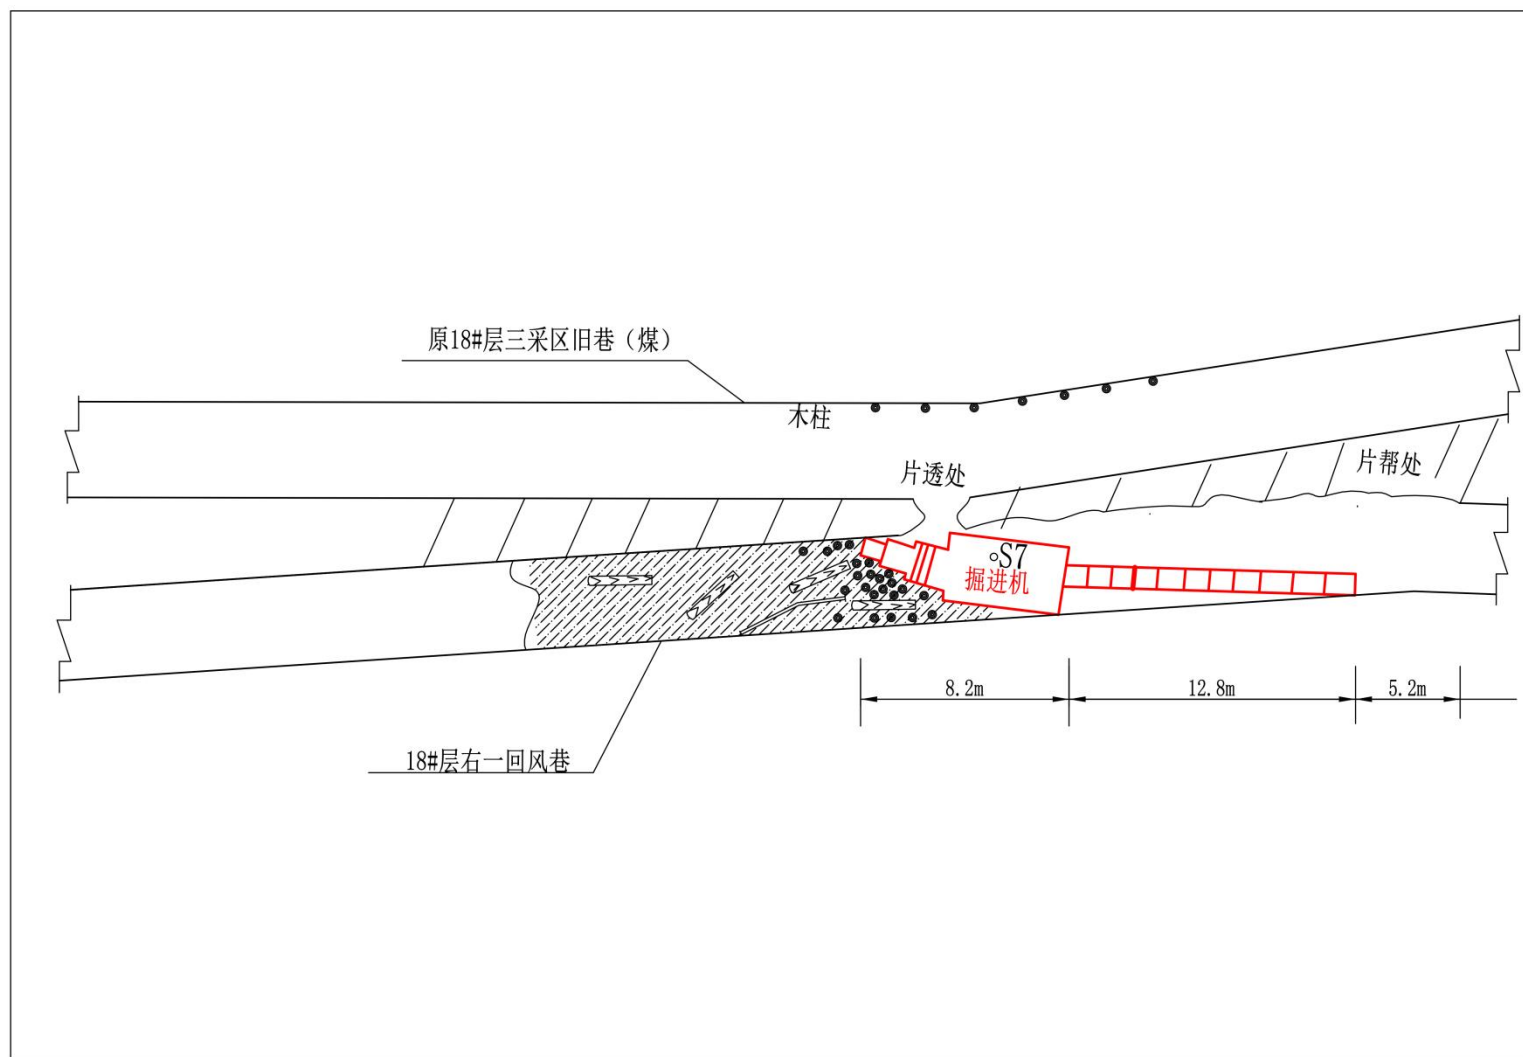
图 3 事故后综掘机位置及受损巷道平面图

经现场勘查，18<sup>#</sup>右一回风巷掘进工作面综掘机位于巷道 S7 测点处（距迎头 368 米）；截割臂前端斜卡至巷道右帮，未见综掘机截割部，转载机机尾斜卡至巷道左帮，机身上部距巷道顶板 0.95 米，机头处有大量圆木、管路和皮带架等堵塞物，阻断里部巷道，人员无法进入。

+45 米运输石门过水痕迹距底板约 0.5 米，水沟残余流量 30 立方米/小时；回风石门过水痕迹距底板约 1.0 米，巷道内有大量 1.5 ~ 2.5 米长的旧圆木。+45 米运输石门涌水经副井流入-175 水平，淹没井底车场及相关巷道。现场勘查及巷道破损情况见图 3、4、5、6。

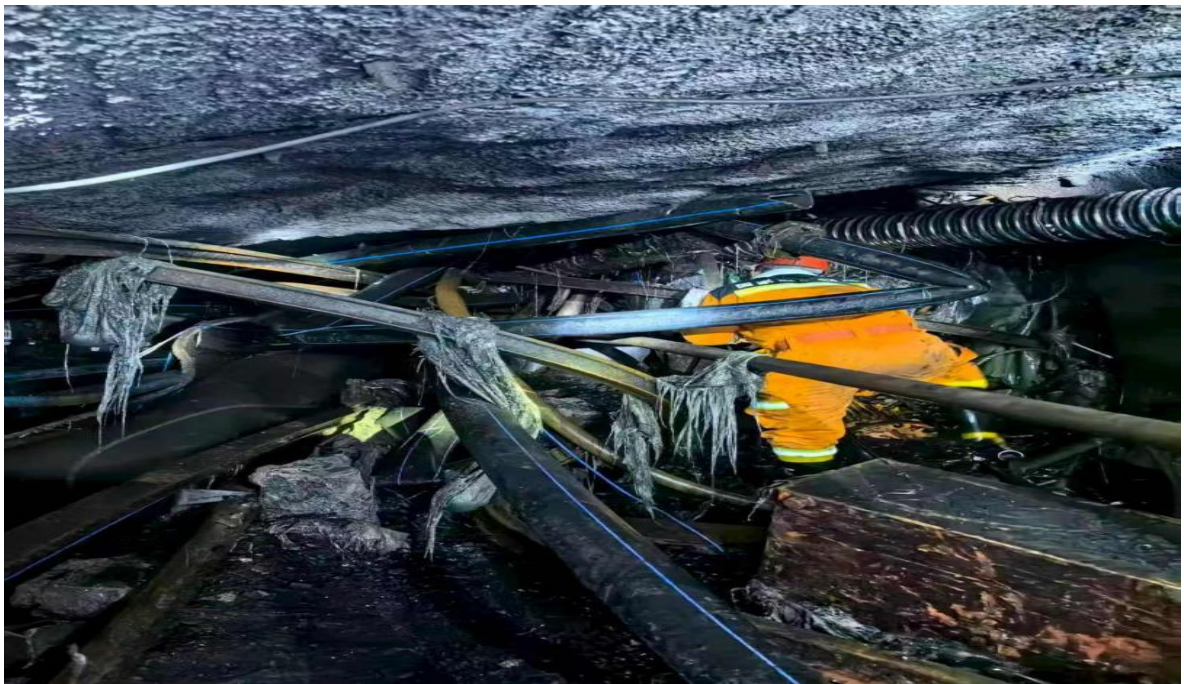
图 5 18<sup>#</sup>层一采区回风上山底部

采区轨道上山、回风上山、运输上山均受水流冲刷破坏。轨道上山巷道内浮货被冲至下部车场，轨道悬空扭曲变形；运输上山皮带机头及煤仓被积水淤泥淹没，风流缓慢下行；回风上山下部与回风石门连接处被冲击杂物堵塞，风流受阻，现场有 1 台救援期间清理出的 ZY2300 型钻机。
